# Eutrofikacija mora i praćenje izvora potencijalnih onečišćenja - mjerenje antropogenog pritiska RUJAN, 2024.

## PARK PRIRODE TELAŠĆICA - MJESEČNI IZVJEŠTAJ

Usluga: Monitoring nad područjem mora "Park prirode Telašćica" satelitima

# MONITORING NAD PODRUČJEM JAVNE USTANOVE PARK PRIRODE TELAŠĆICA, rujan, 2024.

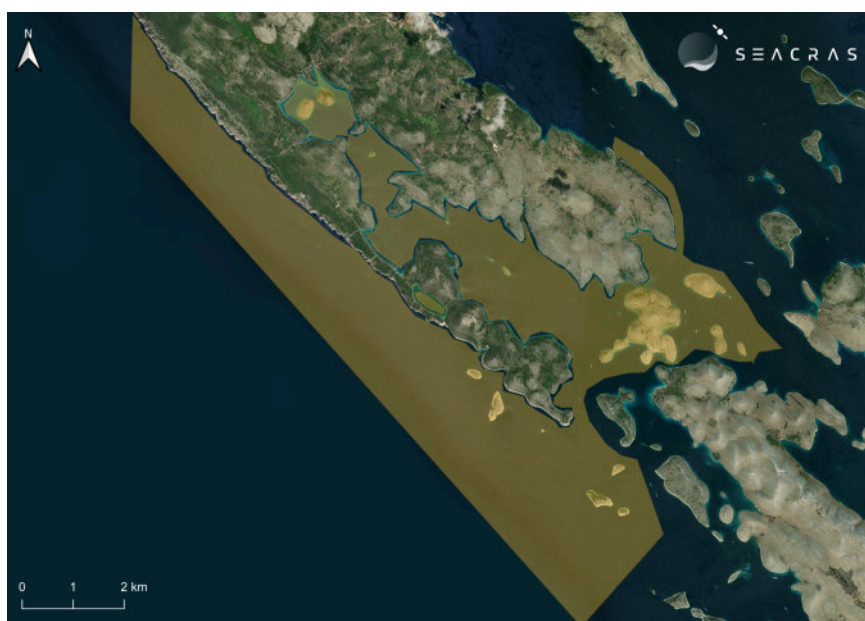
*Slika 1. Pregled područja satelitskog monitoringa eutrofikacije na području PP Telašćica. Satelitska snimka parka prirode Telašćica snimljenog Sentinel-2 satelitom u RGB formatu. Narančasti poligon definira područje monitoringa. Nad svim područjima je izvršena statistička analiza.*

Na slici 1 je prikazano područje na kojim je provedena statistička analiza valjanih piksela. Srednja vrijednost određena je kao usrednjenje svih validnih piksela unutar zadanog poligona:

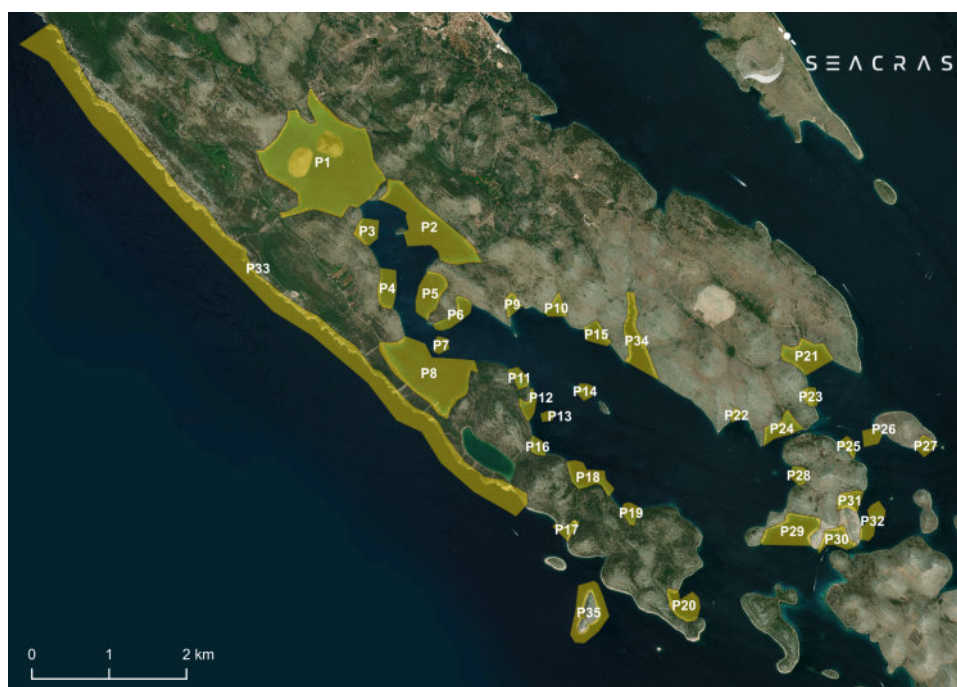
Slika 2. Pregled područja na kojem izvršila procjena kvalitete mora i detekcije plovila na području PP Telašćica. Satelitska snimka parka prirode Telašćica u RGB formatu. Narančasti poligoni definiraju područja monitoringa.

S obzirom na kompleksnost monitoringa te su lokacije dodatno podijeljene na 35 područja (P1 - P35) radi detaljnije statističke obrade (slika 2). Analiza je temeljena na satelitskim snimkama iznimno visoke rezolucije prikupljenim nad definiranim područjem monitoringa između 11:00 – 13:00 h CET. Na odabranim lokacijama, obradom satelitskih snimaka, provedeno je praćenje kvalitete mora i identificiran je broj usidrenih plovila. U izvještaju su prikazane odabrane satelitske snimke.

Grafički prikaz raspodjele ukupno detektiranog broja plovila (slika 21) temeljen je na svim raspoloživim satelitskim snimkama visoke rezolucije u mjesecu rujnu. Važno je napomenuti da za neke datume snimka ne obuhvaća sveukupna definirana područja (slika 2), ovisno o atmosferskim uvjetima. Zbog toga, ukupan broj plovila prikazan za te datume može biti manji od stvarnog.

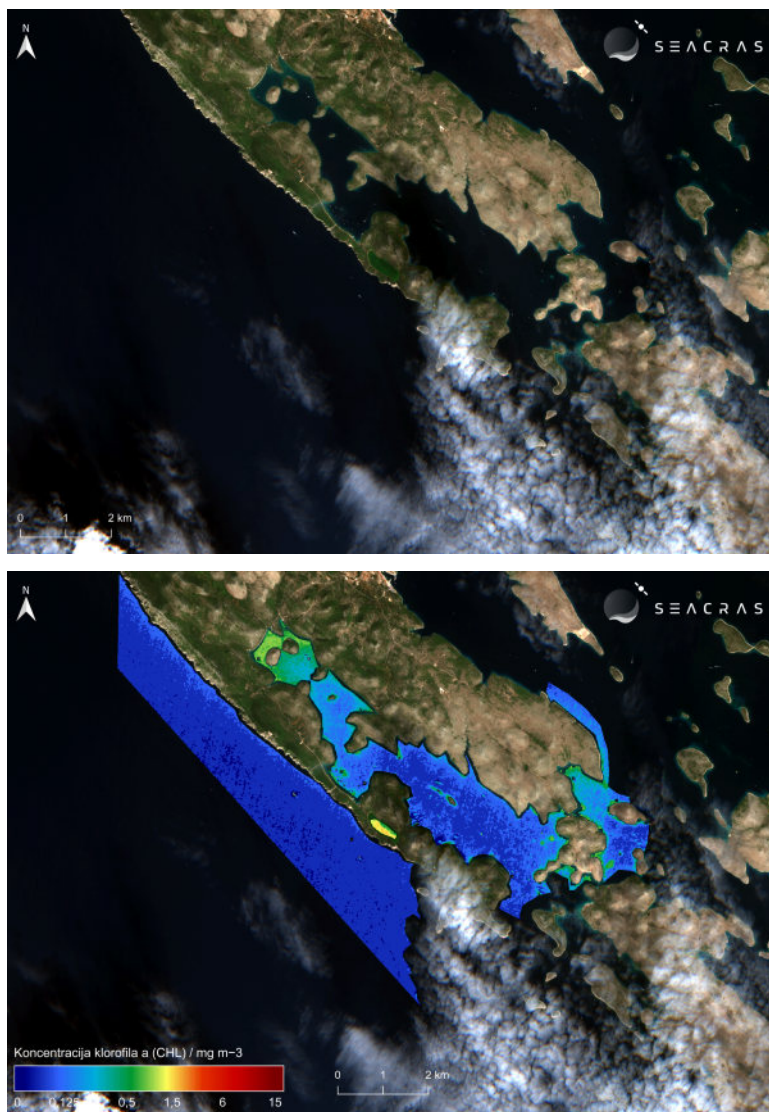
Slika 3. Panel sa satelitskom snimkom u RGB formatu (gore), te obrađenom snimkom na kojoj je kartirana vrijednost koncentracije klorofila  $\alpha$  za područje Parka prirode Telašćica (dolje) na datum 03.09.2024.

Na datum 03.09.2024. zabilježeno je sunčano vrijeme sa slabom naoblakom. Prema podacima Europskog centra za srednjoročne prognoze vremena (ECMWF) temperatura mora iznosila je 28 °C, površinski tlak zraka iznosio je 1015 hPa, relativna vlažnost iznosila je oko 65 %, ukupna količina vodene pare u stupcu zraka iznosila je 35 kg m<sup>-2</sup>, a ukupna količina ozona u vertikalnom stupcu pri površini izražena u Dobsonovim jedinicama iznosila je 309 D.U. Na slici 3 prikazane su karte koncentracije klorofila a.

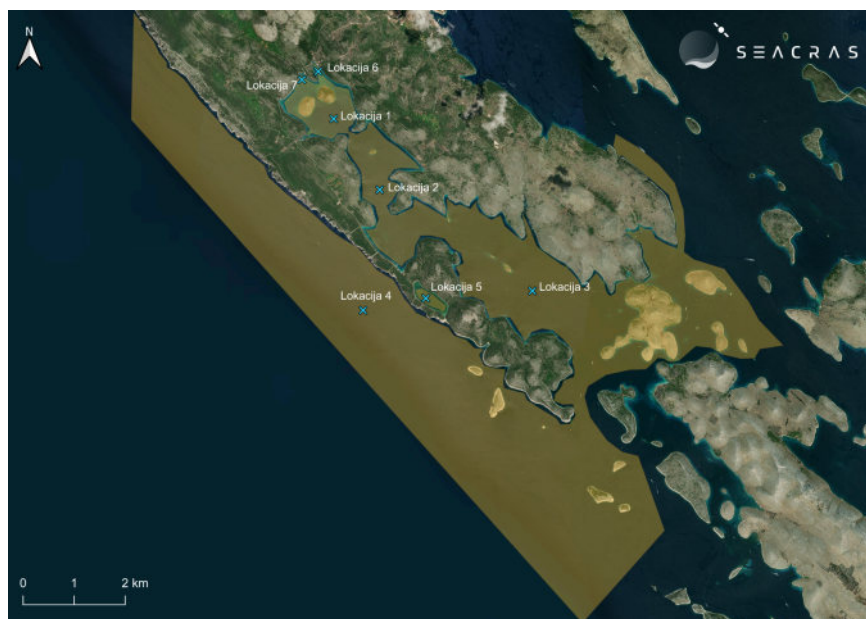
*Slika 8. Definirano područje statističke analize. Narančastom bojom je definirano cijelo područje, dok su Lokacije 1 - 7 posebno istaknuta područja nad kojima je izvršena dodatna statistička analiza.*

U tablici 1 dane su brojčane vrijednosti statističkog određivanja koncentracije klorofila *a* za cijelu površinu PP Telašćica, svih pet datuma u rujnu. Srednja vrijednost određena je kao usrednjenje svih validnih piksela unutar zadanog poligona (slika 8). Srednja vrijednost prikazana je na dvije signifikantne znamenke, iako je standardna devijacija svih piksela na jednoj signifikantnoj znamenki. Razlog je što standardna devijacija u ovom slučaju nije najbolja procjena standardne greške već upućuje na značajnu prostornu varijabilnost u koncentraciji klorofila *a*.

U tablici 3 dane su brojčane vrijednosti statističkog određivanja koncentracije klorofila *a* u PP Telašćica za sva tri datuma na posebno definiranim područjima, Lokacijama 1-7 definiranim u tablici 2 i na slici 8.

Iz tablice 3 i grafikona na slici 10 vidljivo je da srednje vrijednosti koncentracije klorofila a na području PP Telašćica imaju dodatnu prostornu varijabilnost, ovisno o koordinatama mikrolokacija (Lokacije 1 – 7) koje su naznačene na slici 8.

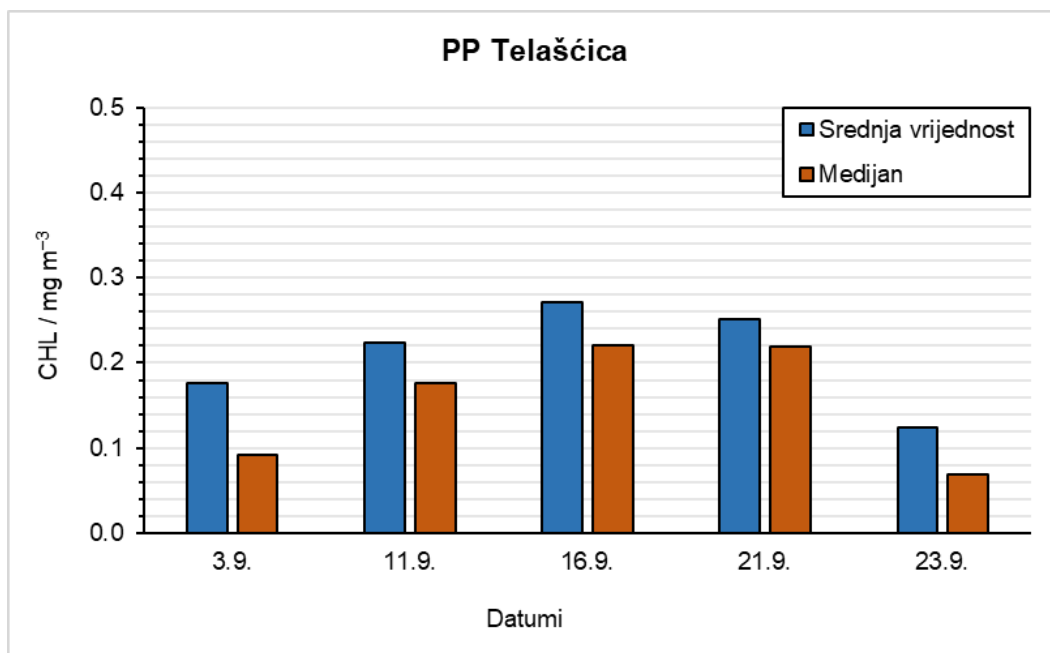
Slika 9. Stupčasti grafikon s prikazom srednje vrijednosti i medijana koncentracije klorofila a za sve datume u rujnu 2024.

Iz tablice 1 i slike 9 vidljivo je da koncentracija srednje vrijednosti klorofila a na području PP Telašćica varira u rasponu od 0,12 do 0,27 mg m<sup>-3</sup>, dok medijan vrijednosti koncentracije klorofila a varira u rasponu od 0,07 do 0,22 mg m<sup>-3</sup> što spada u kategoriju oligotrofnih priobalnih voda s niskom stopom eutrofikacije.

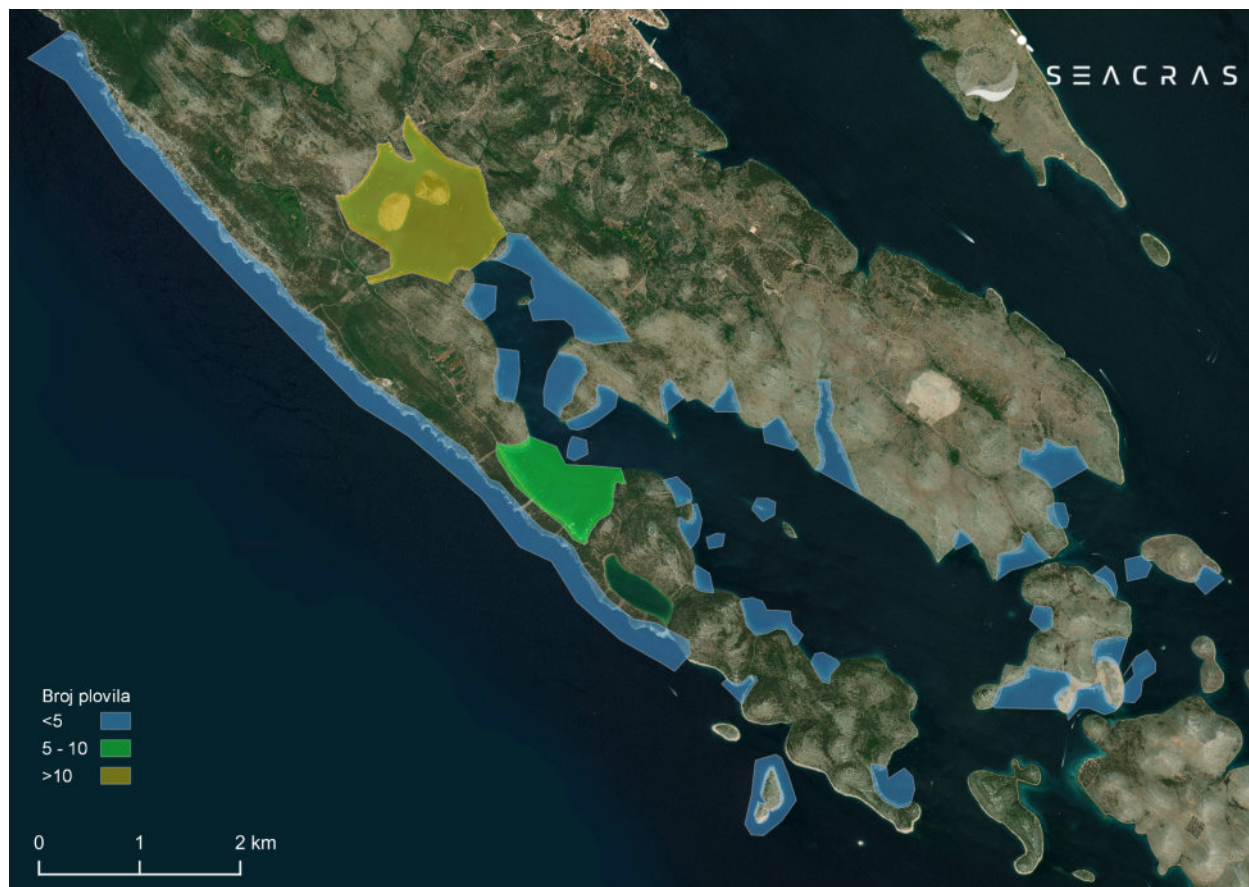
Slika 16. Tematska karta gustoće plovila u promatranim područjima PP Telašćica na datum 01.09.2024.

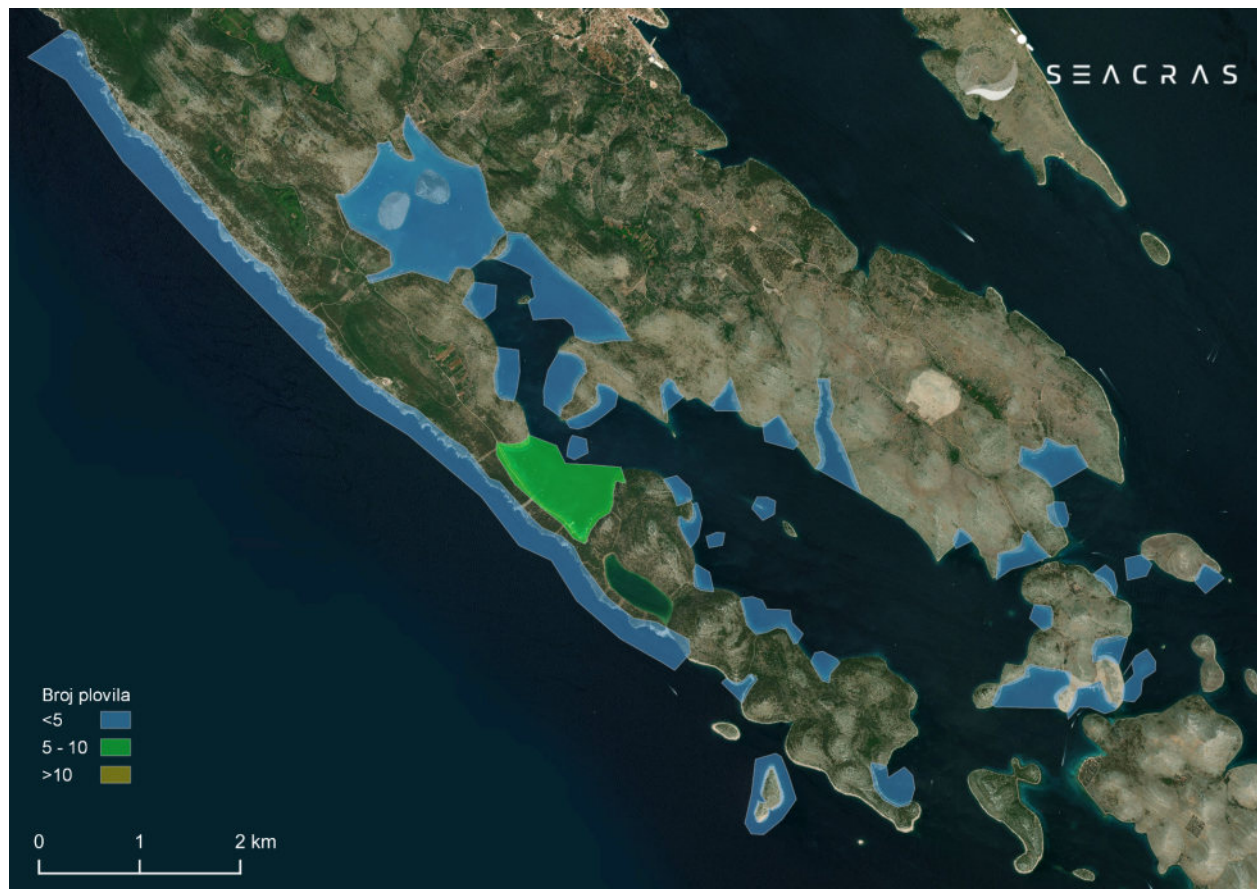
Slika 17. Tematska karta gustoće plovila u promatranim područjima PP Telašćica na datum 12.09.2024.

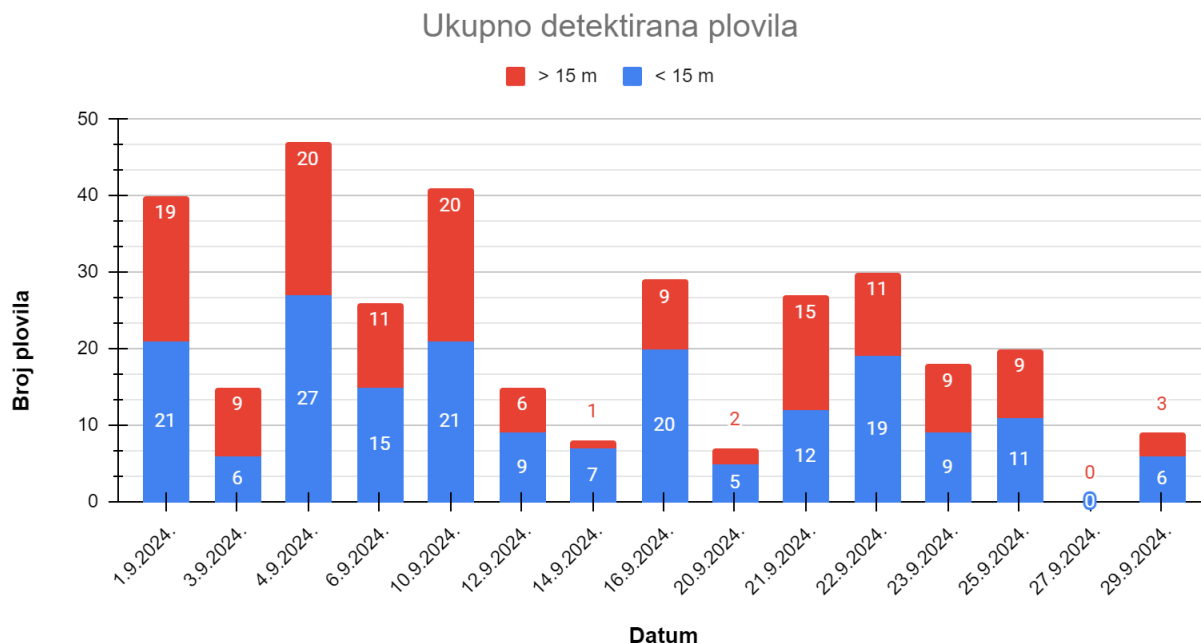
Slika 21. Složeni stupčasti dijagram raspodjele ukupno detektiranih plovila za sve raspoložive datume u mjesecu rujnu, 2024.

Nakon analize svih raspoloživih satelitskih snimaka visoke rezolucije u mjesecu rujnu, utvrđeno je da je u uvali Čuškoj dumbokoj detektirano po jedno plovilo manje od 15 m duljine, na datume 01.09., 10.09. i 20.09.
